よみがえる！新薬師寺旧境内

理科教育講座(古文化財科学)
教授 金原 正明

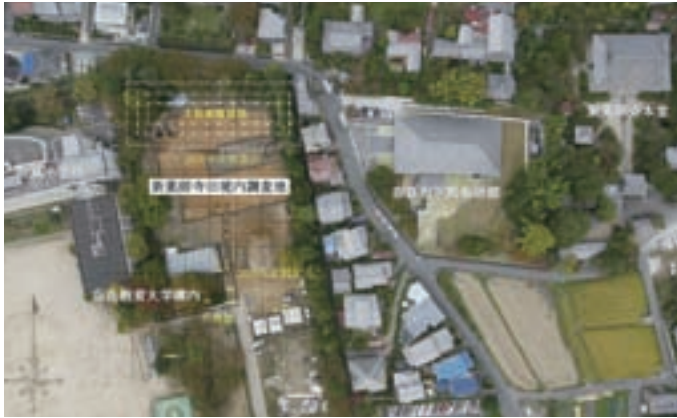
調査地の北西隅付近の基壇内にあたる箇所には人頭大の巨大な礫群が検出されていました。精査すると四角い穴に礫を入れてあることが判明しました。方形の穴を掘り底部に堅固な版築を施しその上に礫を詰め込んでありました。最終的には6基が確認され、最大のもので一辺約3mありました。その形状から壺地業と呼ばれる礎石を据える地盤工事跡であることがわかりました。壺地業と壺地業の距離

を計測すると柱と柱の間隔がわかり、建物の構造や規模につながります。基壇建物は東西方向が柱間は4.2ないし4.5m(十四ないし十五尺)、南北方向が柱間3.9ないし4.2m(十三ないし十四尺)と計測されました。奈良時代の一尺は約30cmであり、この規格は奈良尺とよべれます。この段階でいくつかの疑問が生じてきました。基壇は東西の幅が50m以上の長大なものとなりませんが、東大寺大仏殿を除けば奈良時代最大の建物になってしまいます。さらに、延石と雨落ち溝が東西にまっすぐ続き階段が見当たりません。建築の研究者からも疑問が投げかけられました。建物の軒が雨落ち溝まで当然延び

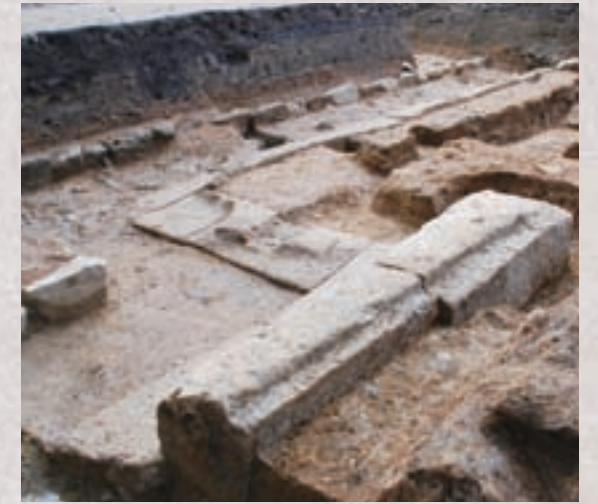
東南部延石列と雨落ち溝（北北東から）

調査は基壇建物の大きさを確認するため、延石と雨落ち溝の列を東に延長したラインで東側の大学構内いっぴいの地点にトレンチを設定して継続しました。その結果、東側で延石列と雨落ち溝は北に90度曲って約2m続いた後に、東へ90度折れてクランク状になって続いていることがわかりました。最初に検出された東西に走る長大な延石列の約2m後ろ東北側に平行する東西に走る延石列が存在していたのでした。この構造から後ろ側の延石列が基壇本体のものであり、最初に見つかった南側の長い延石列は階段部であることが判明しました。階段部の突出は約2mあり、古代の階段の角度がほぼ四十五度であることから、基壇の高さも同じ約2mであったこととなります。これで調査途中に生じた最大の問題も含めすべて解明されることになりました。軒が長すぎるという問題は、基壇本体である約2m後ろの北棟側の延石と沿う雨落ち溝のラインまでなら、壺地業の中心のラインからほぼ4.5m(十五尺)の距離になり、軒の出もちょうどよくなります。そして階段部では階段の上段に屋根から雨が落ち、階段をつたって前の雨落ち溝まで流れる構造になります。

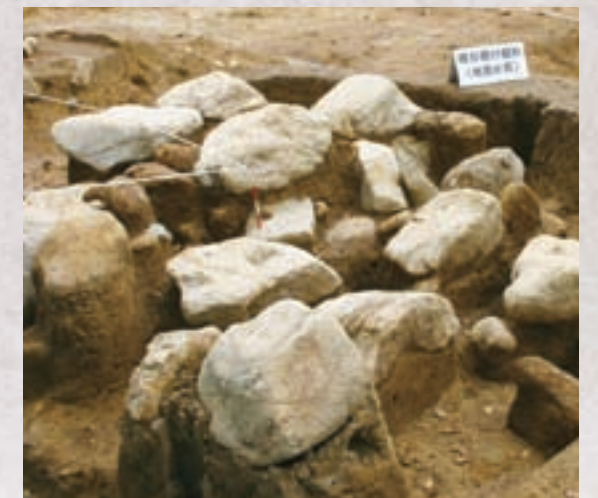
礎石据付掘形（地固め石）一壺地業一
